## Нужен ли зонт над дымовым каналом?

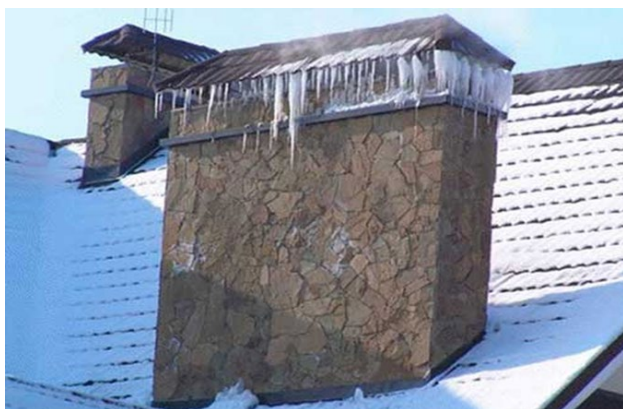
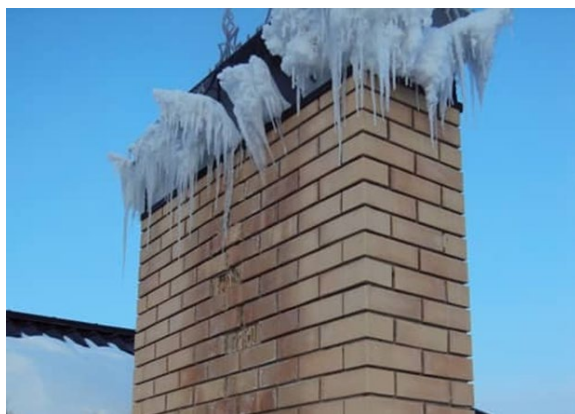
«Белжилпроект». По мнению данных организаций исключение указанного запрета не представляется возможным и обусловлено это тем, что наличие зонтов на дымовых каналах представляет опасность для граждан, в том числе может приводить к обратной тяге. Также, в периоды резкого понижения температуры наружного воздуха на зонтах образуется наледь, которая приводит к сокращению площади сечения каналов и, как следствие, неполному отводу продуктов сгорания. Кроме того, наличие зонтов на дымовых каналах создает аэродинамическое сопротивление, что ведет к нестабильному истечению дымовых газов.

С учетом изложенного, эксплуатация дымовых каналов с установленными на них зонтами не допускается!!! И специализированная организация вправе отказать в выдаче положительного заключения об исправности дымового канала при наличии на нем зонта.

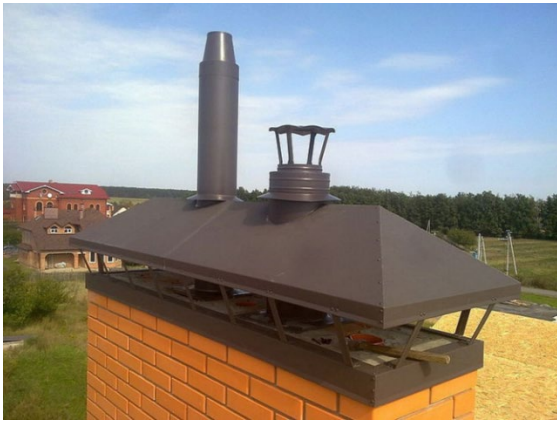
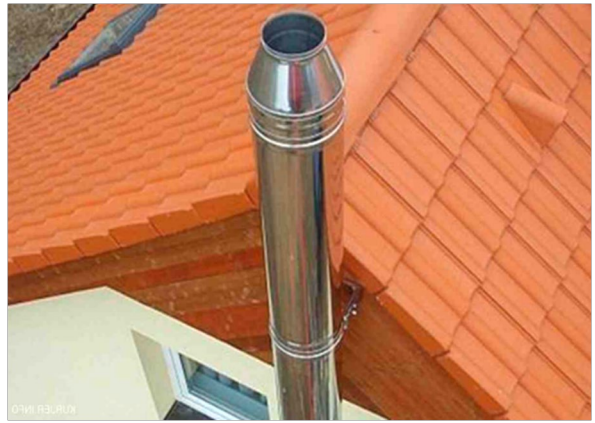
Указанные обстоятельства необходимо принимать во внимание при рассмотрении вопросов об обеспечении безопасной эксплуатации газоиспользующего оборудования в жилищном фонде. В свою очередь, игнорирование рисков, связанных с установкой зонтов на дымовых каналах, может стать причиной возникновения несчастных случаев.
